「住まいレポート」と「お見積もり」を無料でご提出します

3.現況写真および所見

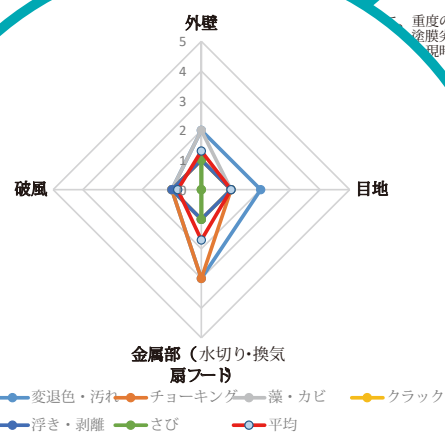
総合評価および所見

外壁に、重度の藻やコケが発生しているため、殺菌処理塗膜劣化は、全体的に軽度なため早急な塗り替え現時点で計画することで、経済的負担も大い現時点で塗り替えを行うことで、現状の劣化したままのクリア塗装が可能です。劣化がすすむと、深刻な劣化が始まる前に塗り替えが必要となります。また、換気扇フードの変退色や汚れが目立つようになりますので、補修が必要です。以上を踏まえ、現時点で計画することによって報告致します。また、今後の劣化防止のため、各部位に劣化現象が確認された場合は、早急な塗り替えや建物自体の劣化の抑制・保護のためのメンテナンス、今後の塗り替えスケジュールフレッシュ塗装をお勧めします。
