「住まいレポート」と「お見積もり」を無料でご提出します

3.現況写真および所見

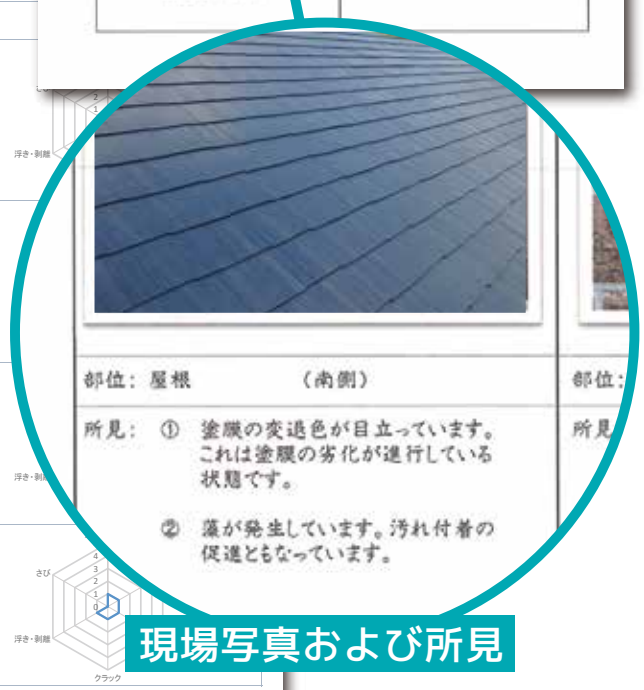
- 0：診断の対象外  
1：目立った劣化現象は見られません。  
2：少し劣化現象が見られますが、すぐに塗替えを必要としません。  
3：各所に劣化現象が見られます。そろそろ塗替えの検討が必要な時期です。  
4：劣化現象が目立っています。早急に塗替えが必要状態です。  
5：劣化現象がかなり進んでいます。早急に塗替えが必要状態です。
